L'ANCIENNE BANQUE NATIONALE DE PARIS A PORT-AU-PRINCE

F-005

Étudiants : Rolguens VEUILLARD, Dieudonné DOMOND
Professeur : Christian UBERTINI

2019
p. 1 / 2

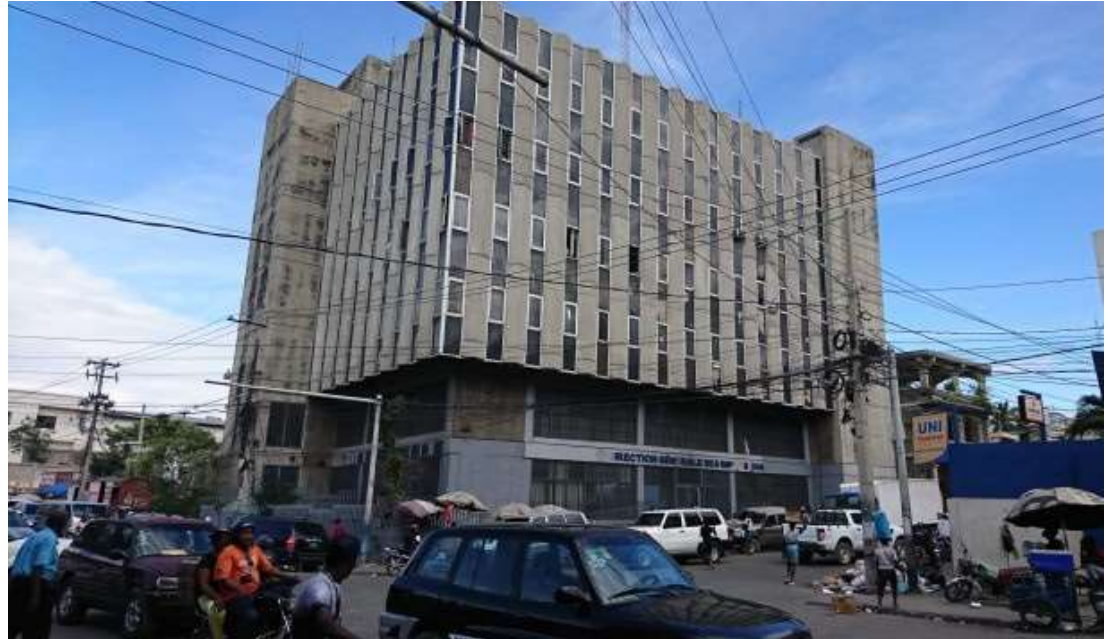
Photo :

Brève description : Exemple de préfabrication lourde en béton armé typique des années 1960 à l'international influencé par le style international et le brutalisme des années 1950-1960.

Description générale : Ce bâtiment de sept étages d'une superficie de 3721 mètres carrés, mesure environ 26m de long, 22 m de large et 20 m de hauteur. C'est un parallélépipède avec une structure et des parois en éléments préfabriqués de béton armé sans revêtement de finition (communément appelé béton brut). Les façades sont rythmées par une alternance de vitraux et d'éléments préfabriqués en béton de forme triangulaire. Les deux premiers niveaux jouant le rôle d'accueil et réception sont en retrait par rapport au reste du bâtiment et rempli de baies vitrées sécurisées par des éléments en fer forgés. Pour renforcer la rigidité de la structure on a alterné deux tours en béton aux angles jouant le rôle de cage d'escaliers et d'ascenseur.

Le bâtiment n'a pas trop subi de dommage. Au niveau structurel, le bâtiment est en bonne état, des travaux de réparation ont été réalisés à l'intérieur par l'UCLBP afin de garantir la protection des occupants. Mais à l'extérieur du bâtiment, des travaux de nettoyage des parties en béton ainsi qu'un meilleur aménagement des trottoirs et de l'environnement immédiat du bâtiment devraient être réalisés. Ce type de structure a parfaitement résisté au séisme du 12 janvier 2010 et maintient le bâtiment intact dans sa forme d'origine.
