LE MUSEE D'ART HAITIEN AU CHAMPS DE MARS

F-008

Étudiants : Nixon CALIXTE, Issionel JULNOR
Professeur : Christian UBERTINI

2019
p. 1 / 2

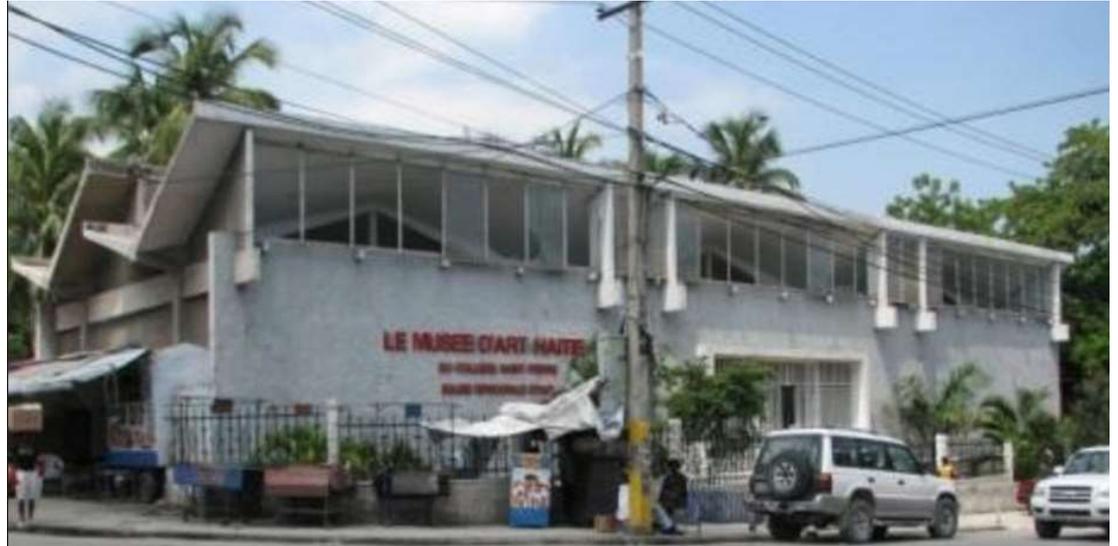
Photo :

Edifice d'Albert Mangonès, représentatif de l'architecture qui se développe dès les années 1960 en Haïti, influencée par le style international et le modernisme tropical. La toiture du bâtiment en forme de shed s'ouvrant sur la lumière du Nord, avec des pans permettant une bonne évacuation des eaux de pluies, constitue un exemple d'une toiture de béton mieux adaptée au climat que les toitures plates.

Le bâtiment est un parallélépipède de 36 m x 12 m, composé de 12 carrés de 6 m de côté disposés sur 2 rangées. La structure est faite d'un système poutre-colonne en béton armé surmonté d'une toiture en béton armé à pans inversés.

La façade ouest, sur la rue Capois, est constitué d'un mur quasi-aveugle, presque invisible, qui se prolonge dans la clôture. Le toit en forme de shed ou dents-de-scie au sommet de cette façade rappelle certains ateliers ou bâtiments industriels du 19e siècle. Les deux canaux formés par les voiles servent à collecter les eaux de pluie qui se déversent ainsi vers l'extérieur.

La façade nord, sur la rue Légitime, joue du contraste des matériaux et de la rupture des symétries. La partie supérieure est tapissée d'un bandeau transparent qui inonde de lumière la salle d'exposition. Le mur en rideau fait les deux tiers de la hauteur de la façade. Il est creusé d'une ouverture carrée, légèrement décalée à droite, pour rompre sans doute une symétrie. Cette ouverture encadre une large porte en vitre protégée par des barreaux laisse entrer le public.
